## RELAZIONE TECNICA DEI LAVORI

**LOTTO 82 – QUARTIERE SAN PAOLO – VIA B. CELLIE**

## RELAZIONE DI CONSULENZA TECNICA

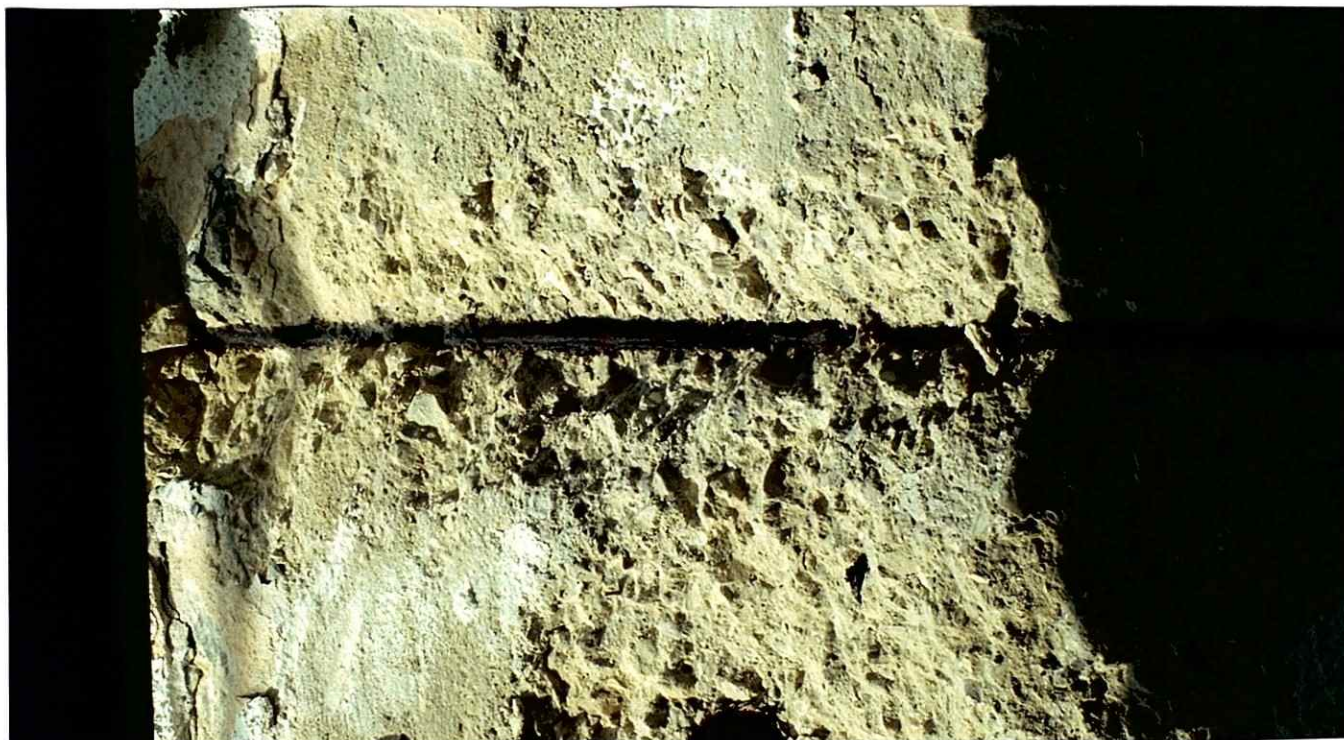
- ☐ si sono riscontrate presenza di parti di cemento ammalorato soprattutto presso travi, pilastri e marcapiani con sovrastanti rigonfiamenti d'intonaco;

□ presenza di parti di cemento ammalorate alle solette dei balconi ed ai parapetti.

- Risanamento del ferro d'armatura mediante applicazione di idonei prodotti e comunque meglio specificati nelle categorie di lavoro;
