OGGETTO: Verifica edilizia.

## RELAZIONE PERITALE

Pagina 1 di 67  
**ACCERTAMENTO TECNICO PREVENTIVO**  
**N. 207/2015 R.G.**  
**RELAZIONE FINALE**  
**C.T.U. Arch. Bianca Maria Torri -**

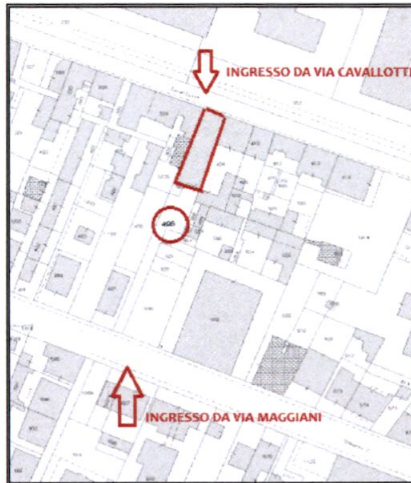
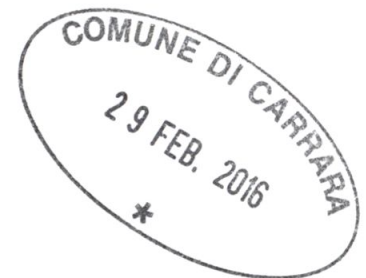
All'unità immobiliare di proprietà di Parte Attrice, ubicata a Piano Primo si accede esclusivamente da Via Maggiani tramite scale esterne .

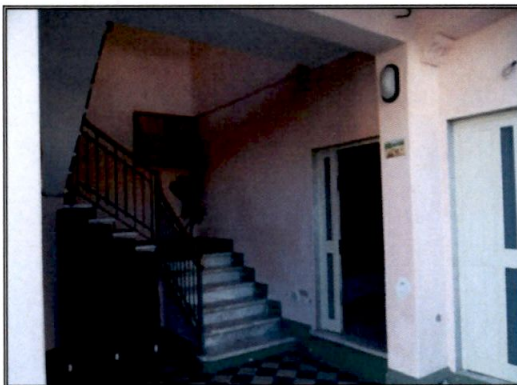
SCALA ESTERNE DI ACCESSO A PIANO SECONDO  
( (PROPRIETA' PARTE ATTRICE)

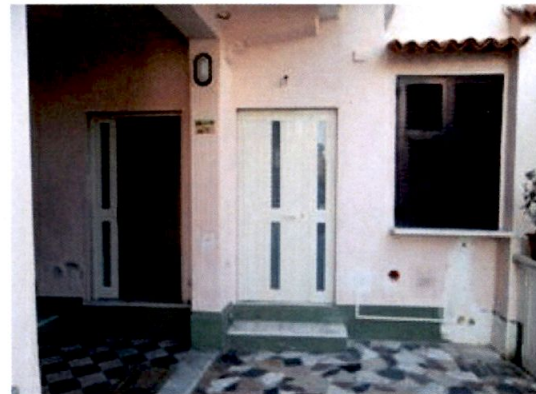
INGRESSO PIANO TERRA DA CORTE SU VIA MAGGIANI  
(PROPRIETA' PARTE CONVENUTA)

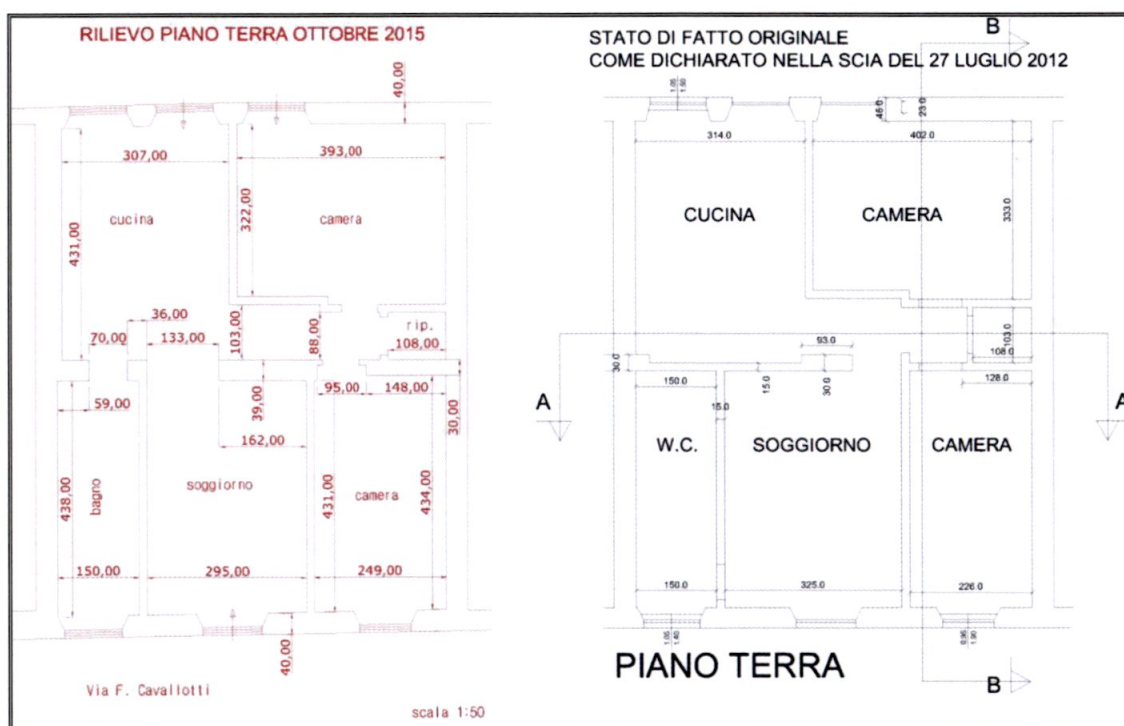
PIANTE PIANO TERRA RILIEVO OTT.2015

PIANTA STATO DI FATTO DICHIARATO IN SCIA 2012

In particolare è stata demolita una parete di tramezzatura lato monte / mare e realizzato a Piano Terra un vespaio aerato con blocchi cassero in PVC tipo "igloo" ( salvo prove testimoniali / come da dichiarazione dei CTP).

La parete demolita è stata poi ricostruita con uno spostamento di cm.25 circa verso il lato Est per dimensionare un vano ad uso camera.

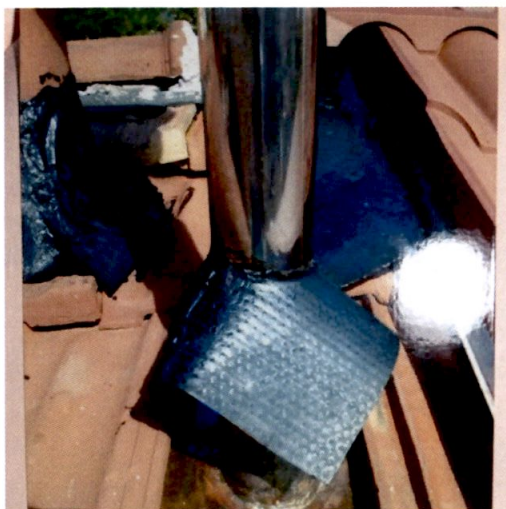
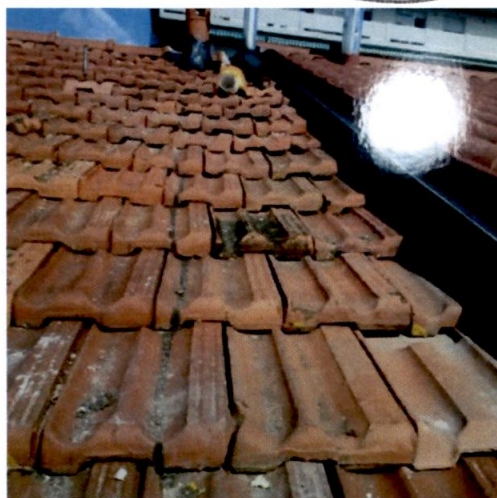
Dai documenti di causa, (lettera Avv. Lagomarsini pag. 4 3° capoverso), si evince che la esalazione dei Convenuti fosse quella in acciaio inox.

Per contro, tutte le esalazioni sono state oggetto di interventi di sigillatura “correttivi”, (come da foto nei fascicoli di causa) eseguiti con “rappezzi” di guaina bituminosa applicati senza particolari criteri e su manufatti di per sé già studiati e dotati degli accorgimenti, (converse ecc..), atti alla loro installazione senza alcun altro ausilio per la tenuta dell’acqua.

Sono inoltre visibili tratti di guaina al di sotto delle selle di colmo che non sono correlabili, a parere della CTU, con i lavori di posa dei camini ma destinati ad **eliminare fenomeni infiltrativi dovuti ad un incastro tra le varie tegole non più adeguato.**

La struttura di copertura, esaminata e rilevata fotograficamente in corso di sopralluogo, appare effettivamente vetusta. Il manto di cotto evidenzia zone già oggetto di sostituzione, intuibili dalla diversa colorazione e stato delle tegole, per cui risulterebbe probabile che infiltrazioni possano verificarsi al di là delle problematiche rappresentate per la canna fumaria.

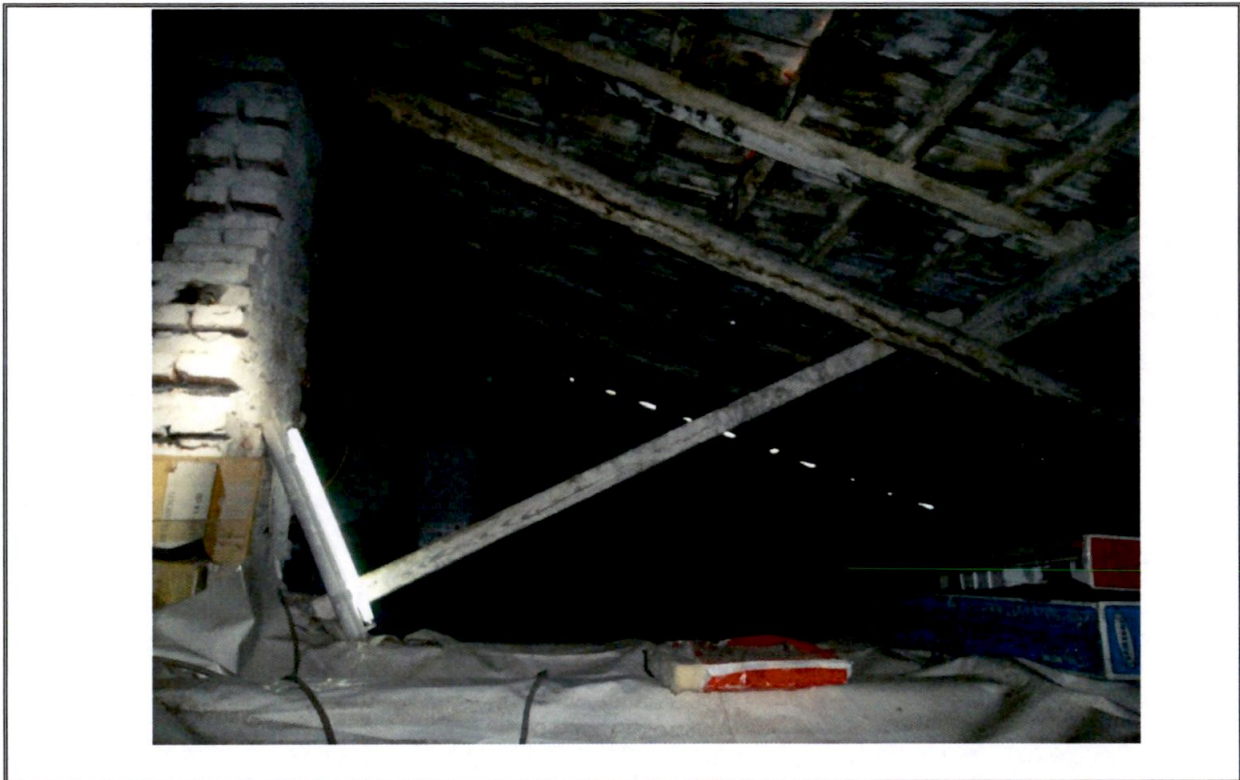
Il sopralluogo eseguito nel sottotetto ha confermato che il ricorrente ha effettivamente posizionato la caldaia in questo vano del del fabbricato, realizzando anche la distribuzione dell'acqua sanitaria ed evidentemente, del gas.

Non sono disponibili schemi distributivi né documentazione dalla quale evincere il periodo in cui l'impianto sia stato eseguito, per quanto la regolarità normativa non è oggetto di quesito.

Appare improbabile invece una interferenza diretta con i danni lamentati dal ricorrente.

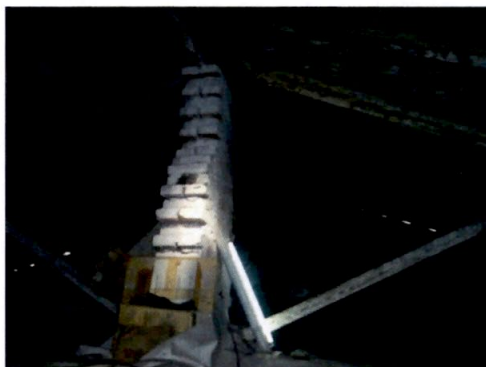
sicuramente portante per il solaio di piano primo , per il sottotetto e per il tetto, come meglio si

evince anche dal rilievo fotografico.
